各改善場地所現況照片及改善設計圖

【申請序號】01-設計群-廣告設計科-行603電腦教室

【申請序號】02-藝術群-電影電視科-綜合排練場

【申請序號】03-藝術群-音樂科-莊3樓琴房

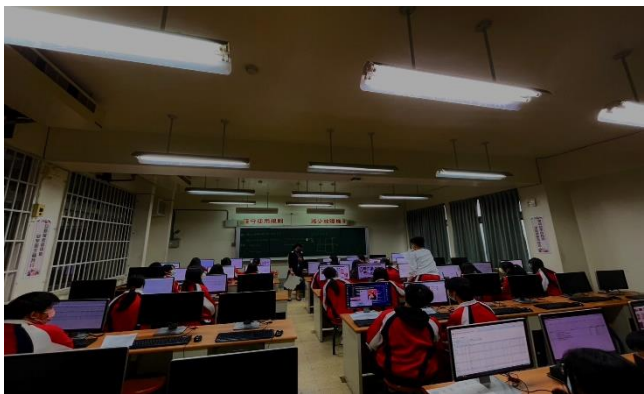
圖1 電腦繪圖教室-前

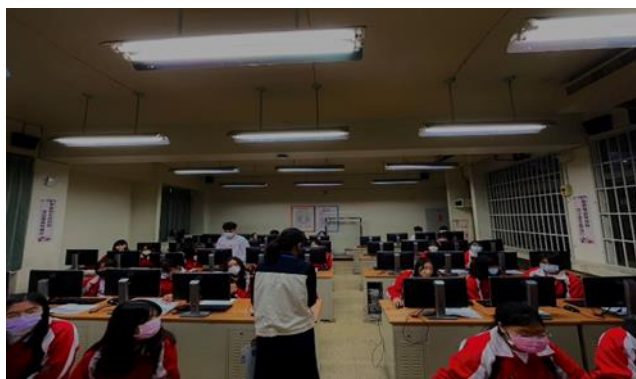
圖2 電腦繪圖教室-後

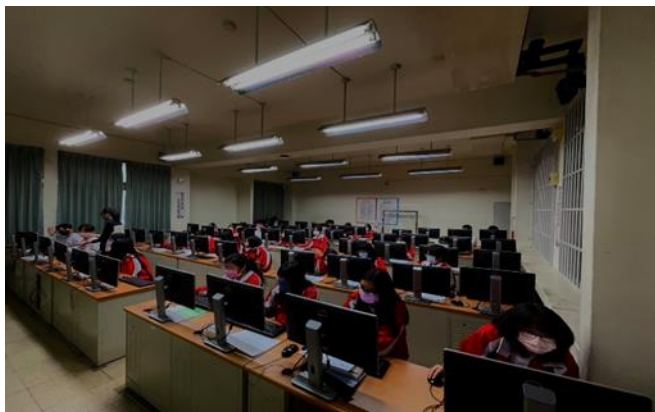
圖3 電腦繪圖教室-左

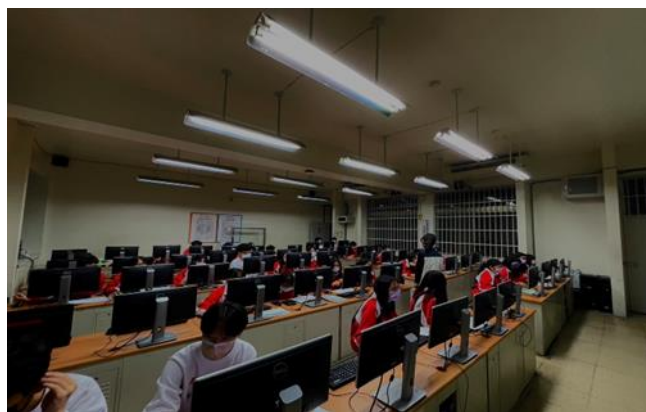
圖4 電腦繪圖教室-右

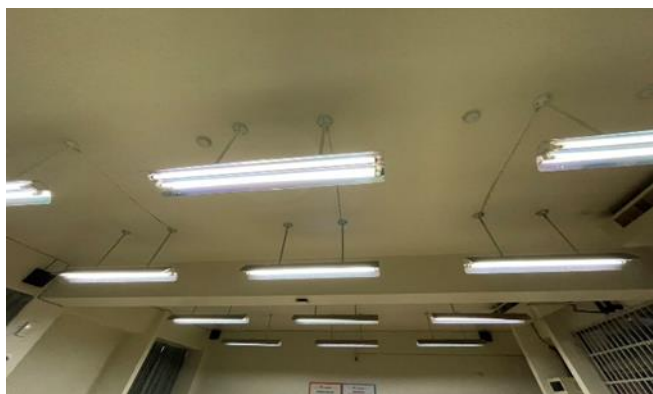
圖5 電腦繪圖教室 前燈座

- 一、行603電腦教室長期使用，目前教室燈光照度不足，擬更新教室光源以提升照度。
- 二、學生長時間注視電腦，更新照明設備，維護學生學習力。

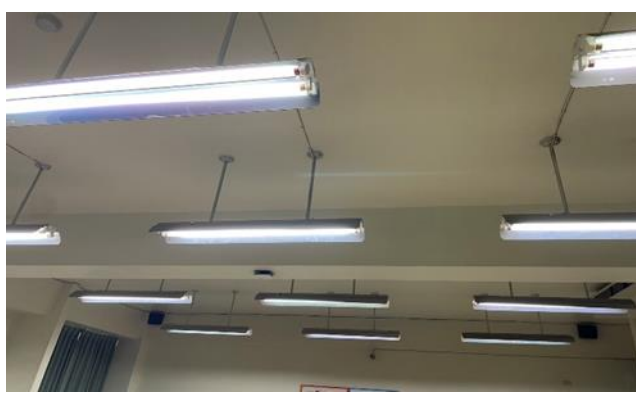
圖6 電腦繪圖教室 後燈座

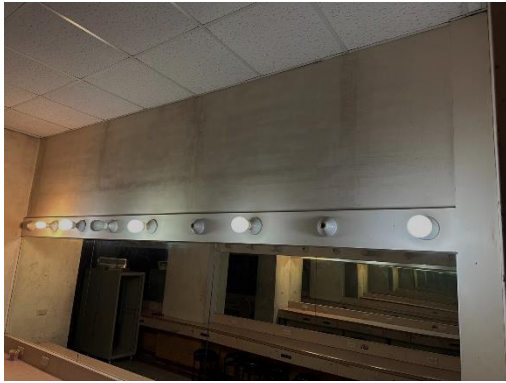
圖1 綜合排練場-左舞台化粧間 (右)

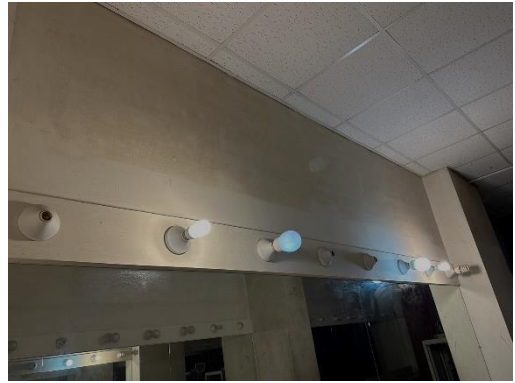
圖2綜合排練場-左舞台化粧間 (左)

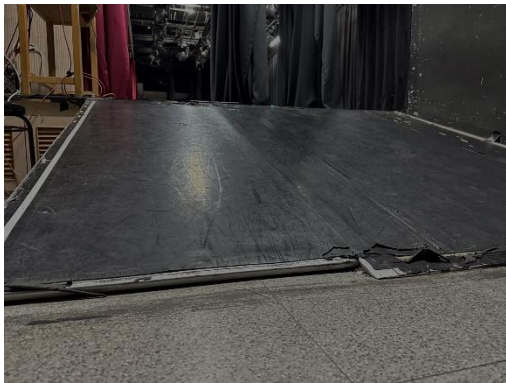
圖3 綜合排練場-左舞台斜坡

- 一、行政大樓綜合排練場為電影電視科平日排練與展演練習的重要場地，也是學生們實習燈光、音效的動要場所，使用頻率甚高。
- 二、目前二側的化粧區照明設備急需改善，以提供符合演員化粧的場地。
- 三、左右舞台二處的斜坡處有嚴重塌陷，該處是人員與道具上下場的重要通道，平時容易絆倒，期末實習演出時，在暗場的情況下，更容易產生危險，因此急需改善。

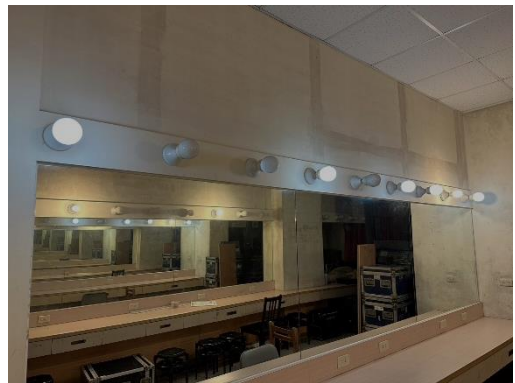
圖4綜合排練場-右舞台化粧間 (左)

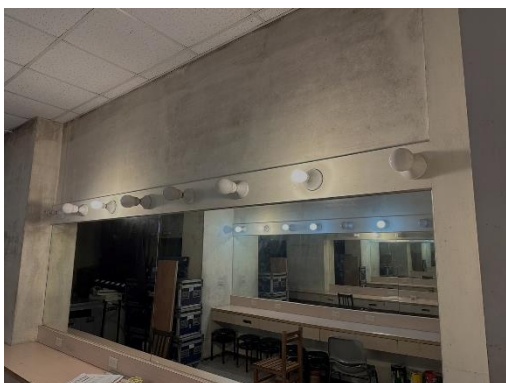
圖5綜合排練場-右舞台化粧間 (右)

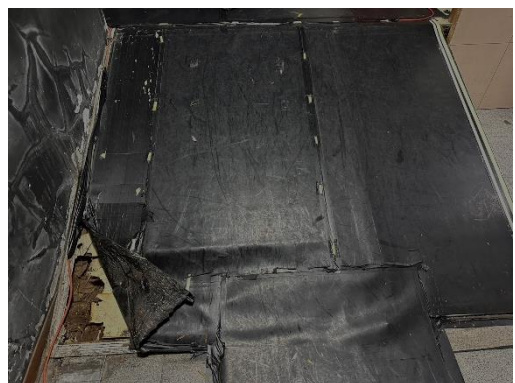
圖6綜合排練場-右舞台斜坡

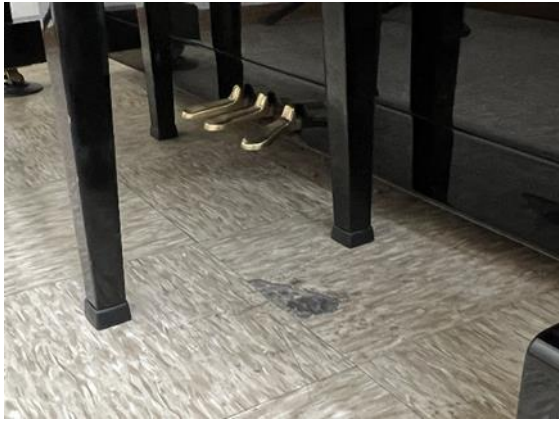
圖1 琴房地板鋪面貼皮老化剝落

- 一、各琴房牆面重新油漆整理。
- 二、地板不平以及老舊地板貼片充新鋪設改善。

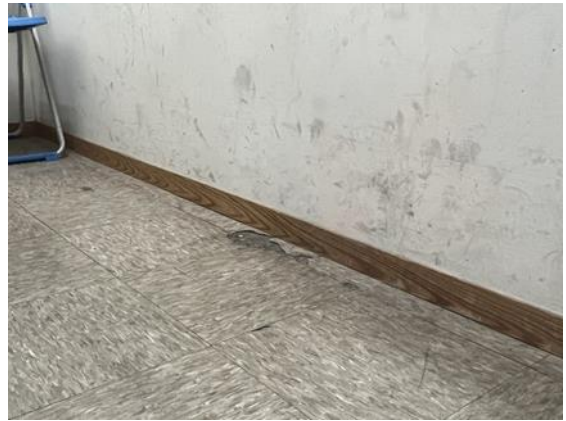
圖2 琴房地板鋪面貼皮老化剝落

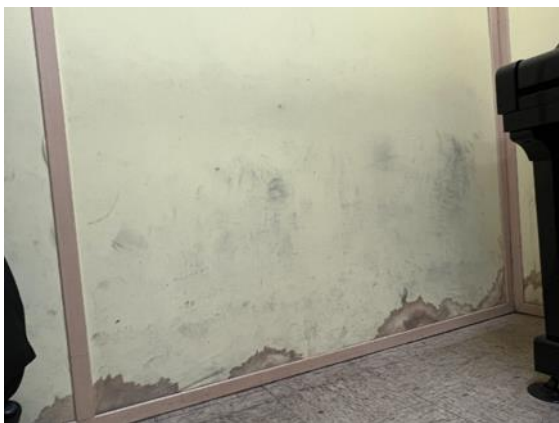
圖3 琴房牆面汗損須重新粉刷整理

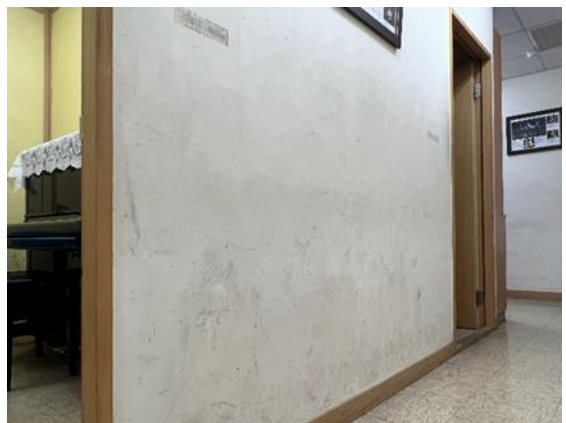
圖4 琴房牆面汗損須重新粉刷整理

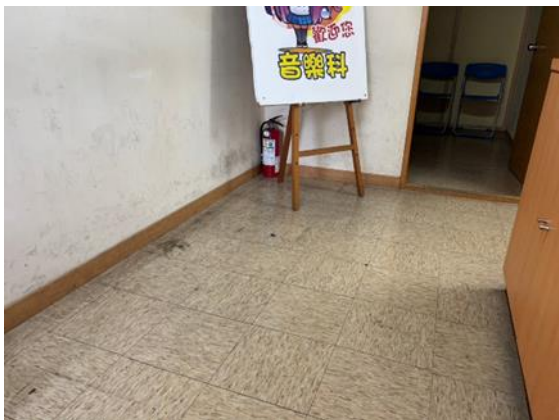
圖5 琴房牆面汗損須重新粉刷整理

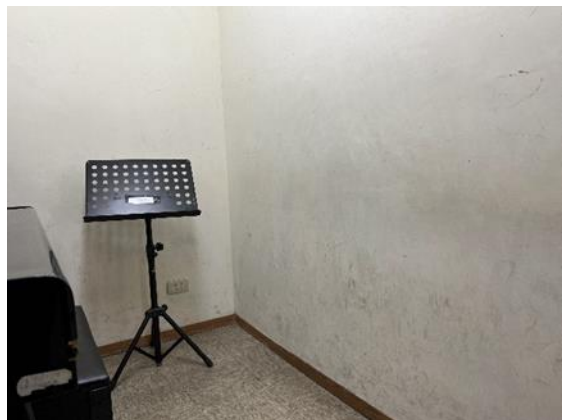
圖6 琴房牆面汗損須重新粉刷整理
