各改善場地所現況照片及改善設計圖

【申請序號】01-設計群-廣告設計科-行603電腦教室

【申請序號】02-藝術群-電影電視科-綜合排練場

【申請序號】03-藝術群-音樂科-莊3樓琴房

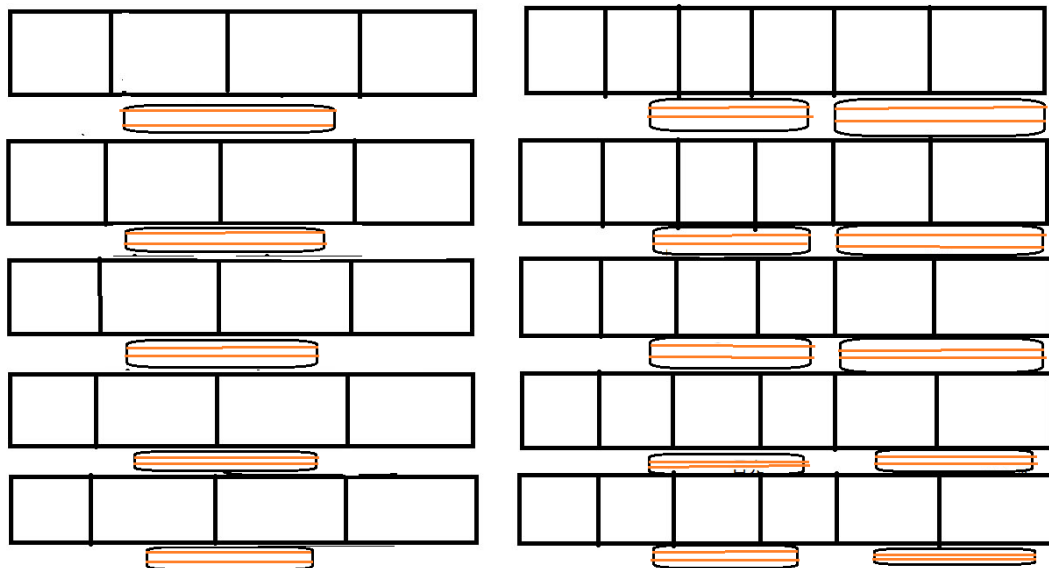
- 一、行603電腦教室長期使用，目前教室燈光照度不足，擬更新教室光源以提升照度。
- 二、學生長時間注視電腦，更新照明設備，維護學生學習力。

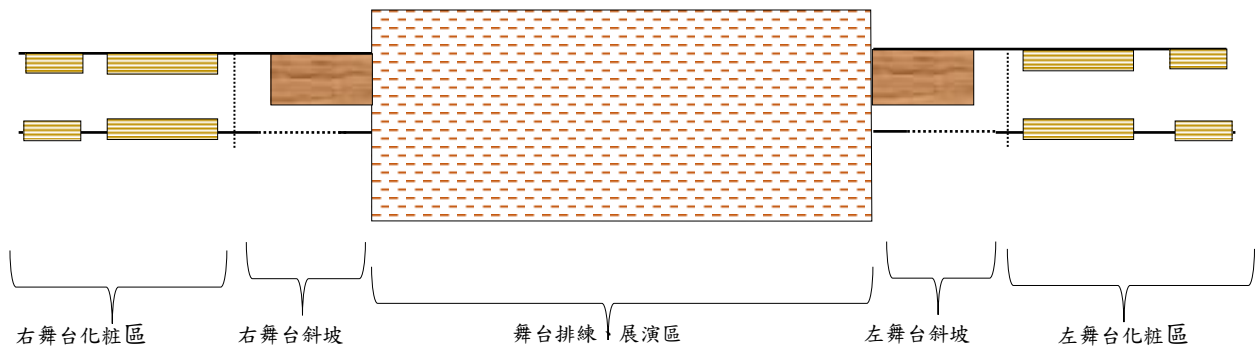
- 一、行政大樓綜合排練場為電影電視科平日排練與展演練習的重要場地，也是學生們實習燈光、音效的動要場所，使用頻率甚高。
- 二、目前二側的化粧區照明設備急需改善，以提供符合演員化粧的場地。
- 三、左右舞台二處的斜坡處有嚴重塌陷，該處是人員與道具上下場的重要通道，平時容易絆倒，期末實習演出時，在暗場的情況下，更容易產生危險，因此急需改善。
